<技術報告>昭和南海地震前に涸れた徳島県海部郡における井戸の水位観測

防災研究所地震予知センター徳島観測所

近藤 和男

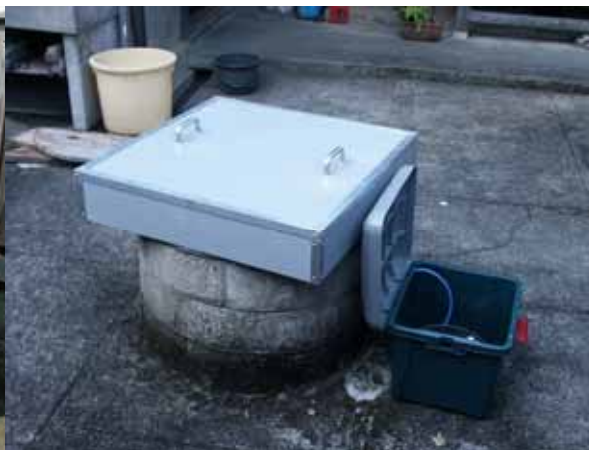
写真4 井戸蓋

(寸法は井戸の蓋(写真4)を工作室に依頼する時に必要)

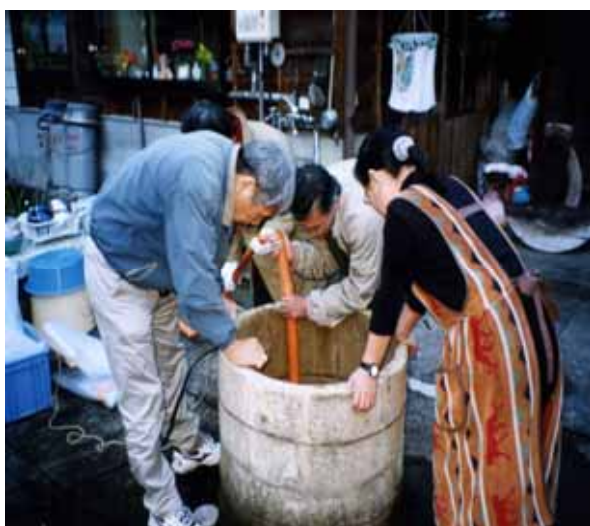
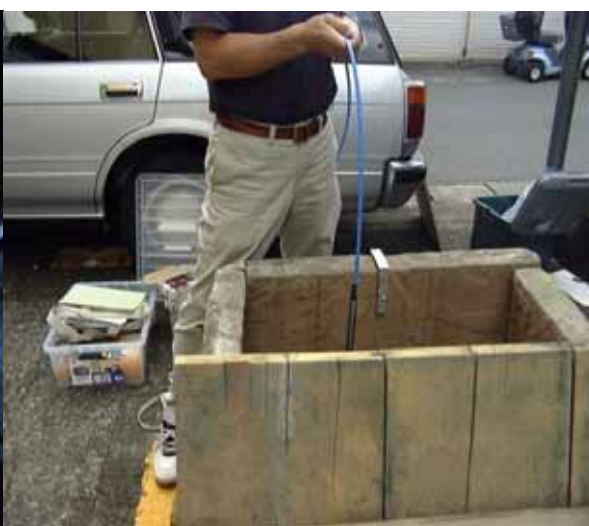
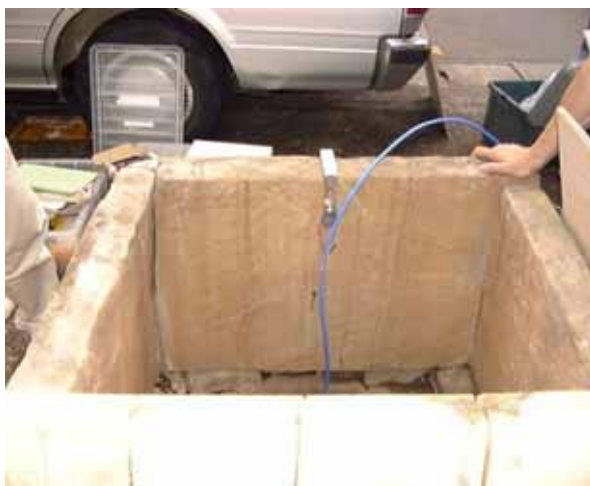
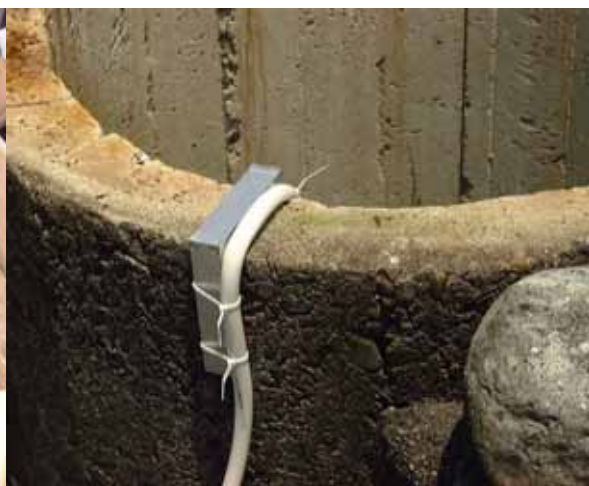
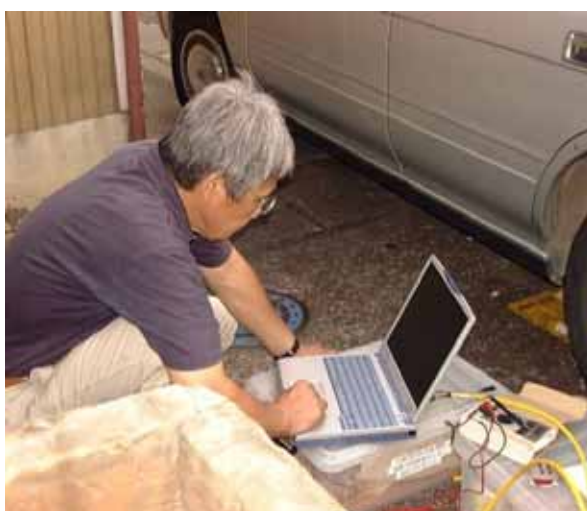
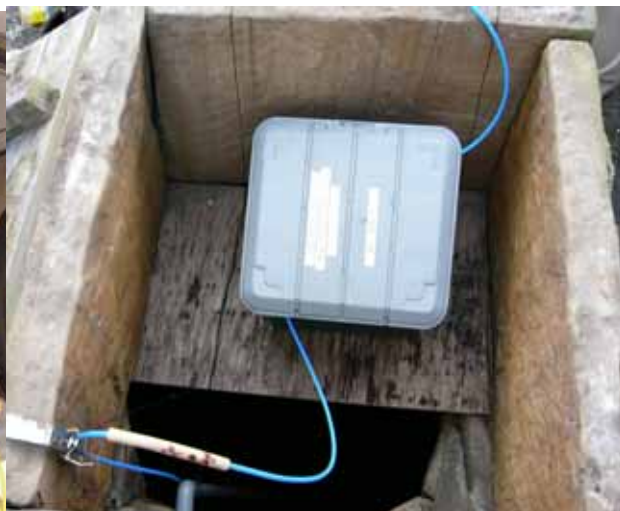
井戸の湧き出し量及び湧き出し口を確認しておくためにポンプを使い井戸さらいをする。写真6～11に示すように井戸の縁にU字型金具を取り付け水位計ケーブルを固定、この際締め過ぎに注意し、曲げる時は半径が12.7cm以下にならないようにする。U字型金具との接触部はゴム管にて保護しておく。水位計は井戸底より少し上げて固定(ヘッドロに注意)井戸に蓋をし、計測ケーブルは手前のケースに収納、後ビニールカバーをかけ、連絡先を表示しておく。データの収録及び回収はソフト(Win-Situ 4.0)をインストールしているパソコンにて行う(詳細は以下)。
